Värmlands Museum, Sandgrundsudden, Karlstad

BESIKTNING AV TAK

17:e maj 2001

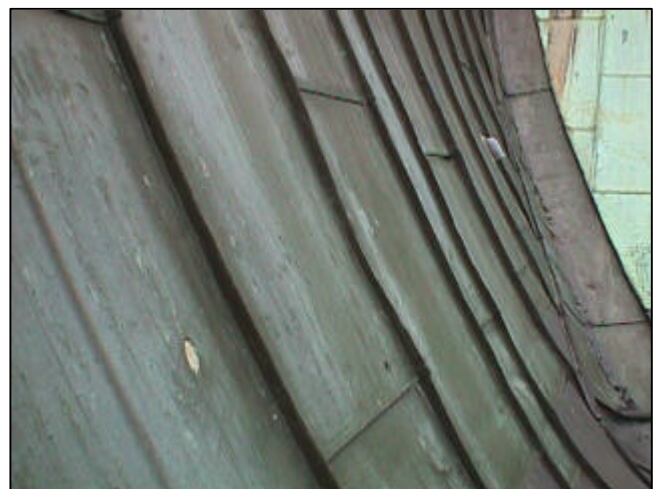
?? Det finns några hål i plåten efter snöskottning eller dylikt.

Vid besiktningen upptäcktes 3 st hål.

?? Hål och lösa lister lagas.

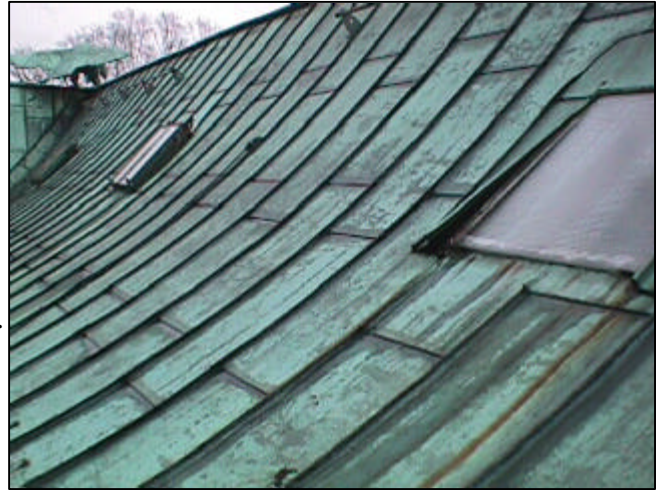
?? Garneringslist kring takfönster sitter löst.

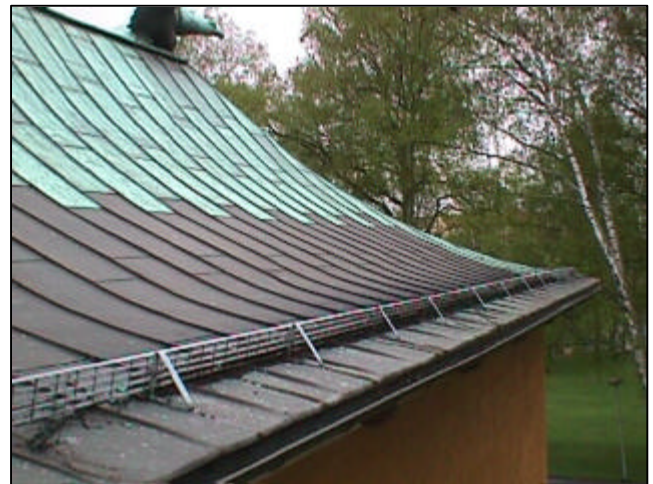
?? Snörasskydd mot norr behöver rensas från löv och grenar som blockerar fri vattenavrinning med påföljande risk för läckage då kvarstående vatten kan tränga in i falser.

?? Snörasskydd rengöres från grenar och löv.

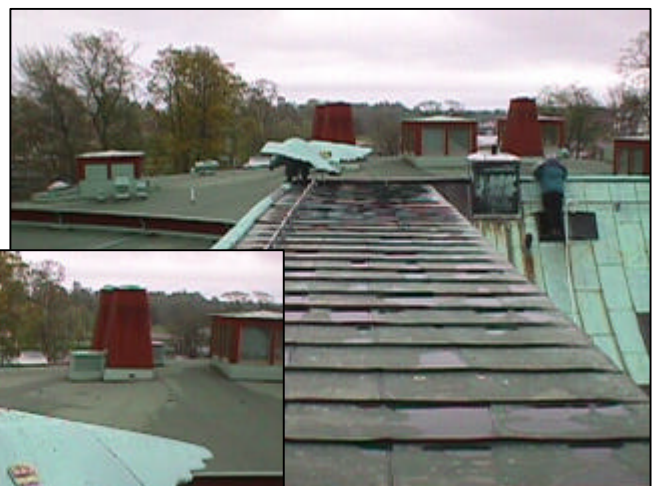
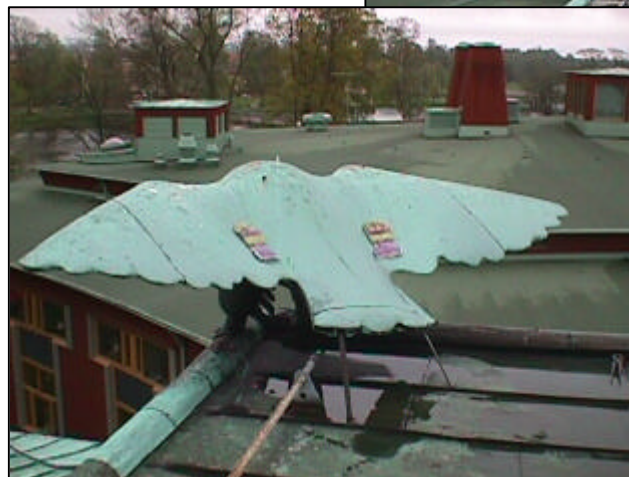
?? Ombygg del från 1977 är gjord med för liten taklutning varför läckage kan eller redan har förekommit. Se vattensamling under "fågel".

?? Omkonstruktion av "platta" taket så att taklutning blir minst 1:10 ca 6 grader och ny täckning av detsamma.

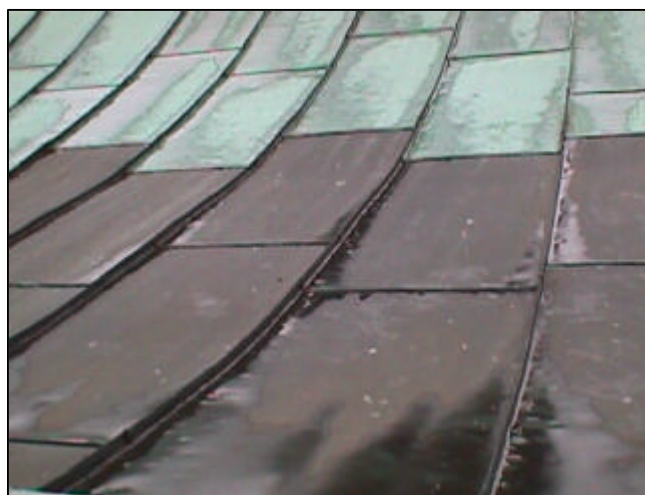
?? Omtäckta delar av koppertaket har inte fått sin gröna patina.

Det tar ca 30 år att få grön patina som taket i övrigt uppvisar.

På del som täcktes 1977, 24 år gammalt finns faktiskt lite grön patina.

?? Måla täckta delar på utsidan som ej fått grön patina med Nordic Green från Outokumpu - Västerås

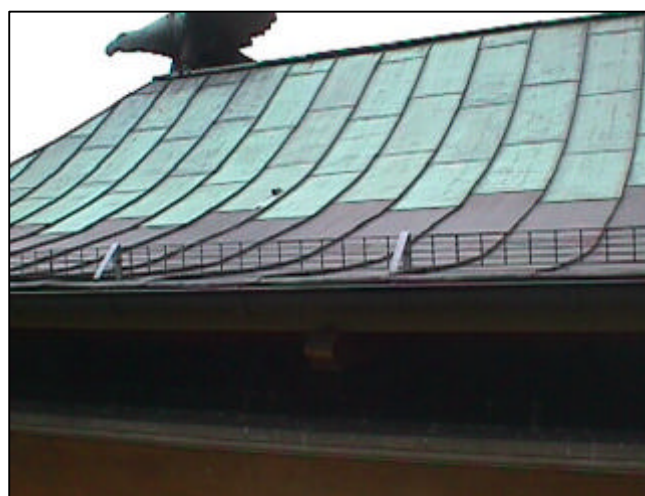
?? Snörasskydden på husets utsida förfular taket.

Om ingen risk finns för skada på person eller egendom behövs ej skydd mot snöras

?? Tag bort snörasskydden på utsidan, ev. kan konsolen sitta kvar och på så sätt hålla tätt i bultgenomföringen
